## Avant les travaux

# Restauration de la continuité écologique

## Les aménagements

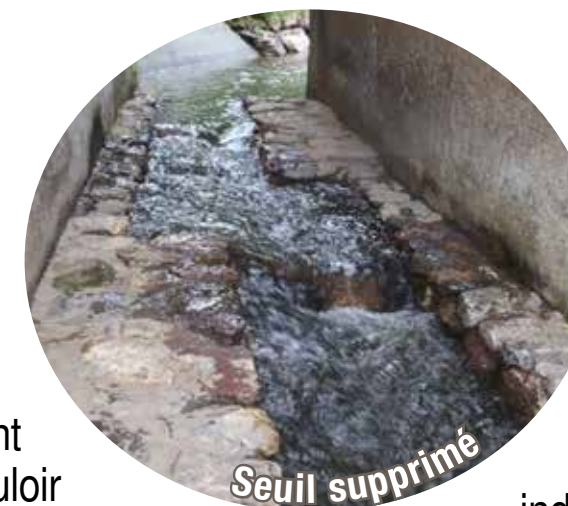
Seuil supprimé

Afin de rétablir la libre circulation piscicole et sédimentaire, le seuil d'1 m de haut a été entièrement supprimé. La retenue en amont du pont a alors totalement disparu et a fait place à un cours d'eau plus resserré et plus dynamique. Sous le pont, le radier en béton long de 7 m a totalement été réaménagé. Des pierres maçonnées ont été disposées de part et d'autre de manière à créer un couloir central qui canalise une hauteur d'eau suffisante au passage des poissons. Certaines parties ont été creusées pour former des zones plus profondes et plus calmes, qui permettent à la faune aquatique de se reposer lors de leur passage. Des pierres ont également été disposées dans le chenal en eau, afin de diversifier le fond et le rendre plus attractif pour les poissons. Grâce à ces aménagements, même en été lorsque les niveaux d'eau sont bas, il reste toujours une lame d'eau suffisante pour la faune aquatique.

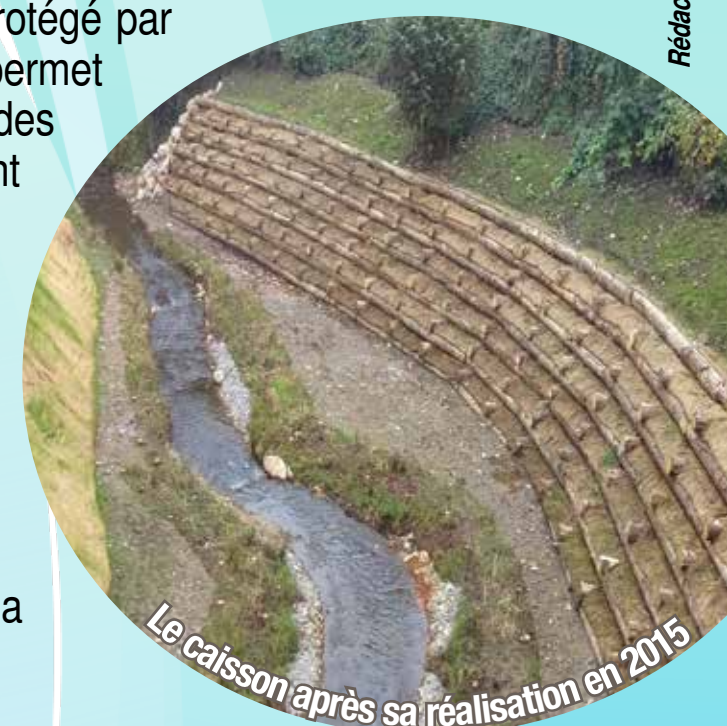
Le caisson après sa réalisation en 2015

En aval du pont de la rue Georges Clémenceau compte tenu de la hauteur de berge importante, 7 étages à double paroi en bois remplis de terre

végétale ont été nécessaires. Chaque caisson est protégé par un géotextile biodégradable en fibres de coco, qui permet de garantir son maintien le temps de la repousse des végétaux. De nombreuses boutures de saules sont implantées à chaque étage.

Le bois protège les plantes dans leur phase de croissance, pour ensuite laisser place aux racines qui retiennent la berge et drainent le talus. Les végétaux vont également apporter un aspect naturel aux abords du ru des Anorelles et jouer leur rôle de corridor biologique, favorable à la biodiversité. Parallèlement à l'aménagement de la berge, la fosse a été partiellement comblée et le lit redessiné.

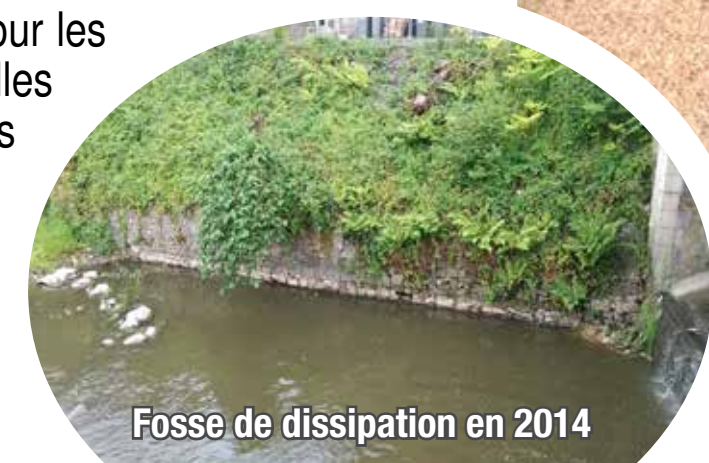
Lorsqu'un ouvrage (barrage, seuil, ...) est implanté sur le lit d'un cours d'eau, il génère une chute d'eau, plus ou moins importante, qui va engendrer une fosse juste en dessous de l'ouvrage. En fonction de la hauteur de la chute d'eau et de sa force, cette fosse de dissipation peut devenir très profonde et provoquer des érosions au niveau des berges. Le cours d'eau va alors éroder progressivement les deux rives en entraînant avec lui tous les sédiments présents dans la berge (terre, sables, ...). Plus la fosse va s'élargir et plus cela va devenir problématique pour les infrastructures humaines présentes sur les berges, telles que les habitations qui peuvent voir leurs fondations rapidement se déstabiliser. Afin de limiter l'érosion et protéger les infrastructures, des aménagements de berges en génie végétal s'avèrent les plus adaptés. C'est ce qui a été fait à Anor.

Fosse de dissipation en 2014

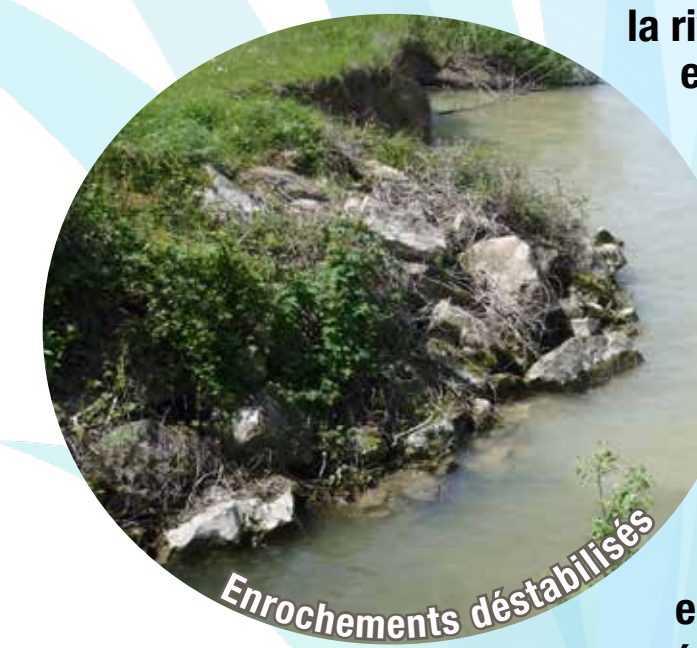
Les enrochements modifient le régime hydraulique de la rivière le long de l'aménagement. L'écoulement est en effet accéléré car la rugosité de la berge a été diminuée. Ainsi, il existe des risques de déstabilisation de la berge en amont, en aval ou en rive opposée de l'ouvrage. S'ils ne sont pas réalisés avec soin, ils peuvent s'affaisser ou s'arracher de la berge.

L'amont et l'aval sont les points les plus sensibles de l'enrochement, si l'eau arrive à passer derrière les blocs, tout l'ouvrage est menacé par l'érosion et peut assez rapidement s'effondrer. Généralement, le coût de la mise en place des enrochements est plus élevé que les aménagements en génie végétal.

Enrochements déstabilisés
